ただししい交換作業手順を
再チェック!

ストップ 車輪脱落事故

公益社団法人
全日本トラック協会

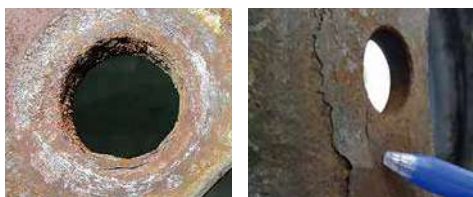
著しいさびによる ディスク・ホイールの状態

このような状態は 交換が必要です!

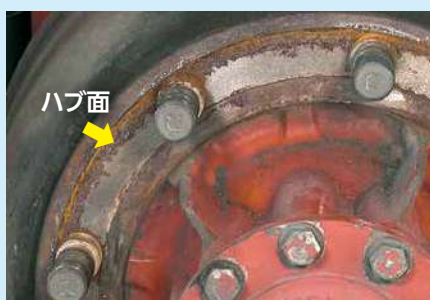
しっかり点検

著しい摩耗や損傷がないかを点検します。

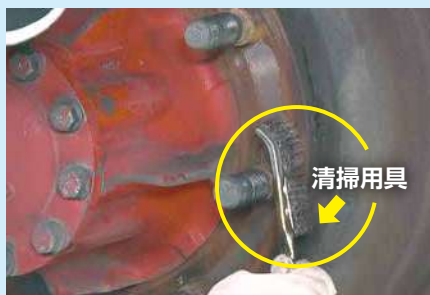
清掃・確認

ハブのはめ合い部(インロー部)も忘れずに掃除!

金ブラシなどでディスク・ホイール取付面のさび、ゴミ、泥、追加塗装等の異物を取り除きます。清掃後の点検・確認で異状があれば交換が必要です。

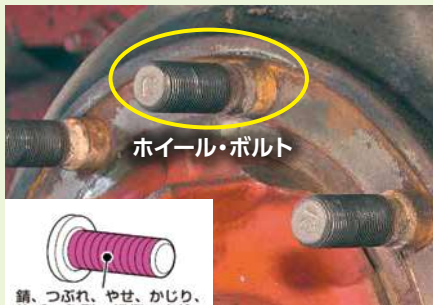
点検

亀裂、損傷、著しいさびがないか、また、ねじ部につぶれ、やせ、かじり等の異状がないかを点検します。

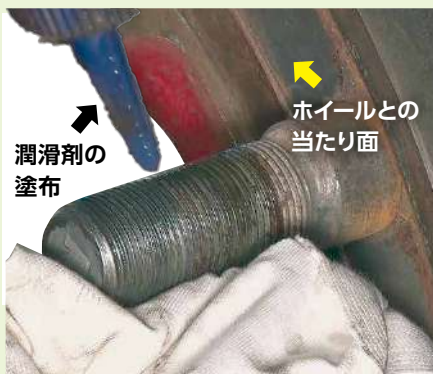
潤滑剤の塗布

ホイールとの当たり面には塗布してはいけません。

エンジンオイルなどの潤滑剤をねじ部に薄く塗布します。

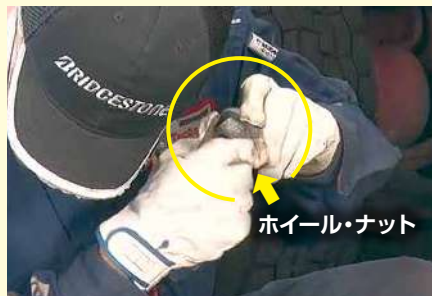
点検

新品から一定期間(4年目安)経過した場合は入念に点検!

亀裂、損傷、著しいさびがないかを点検します。
